Comitente:
MUNICIPALIDAD DE SAN LORENZO
Protocolo N°: MSL008

ANÁLISIS DE CALIDAD DE AIRE
Monitoreo de Monóxido de Carbono (CO)

Fecha de Emisión: 15/05/2012
Fecha del Monitoreo: 14/05/2012
Monitoreo Realizado por: Ing. Cintia Sica (BioGroup)
Sr. Alejandro Lastra (BioGroup)
Sr. Fernando Osuna (BioGroup)
Sr. Lucas Juárez (BioGroup)
Solicitado por: Sra. Mónica C. Patricelli (Municipalidad de San Lorenzo)
Lic. Andrés Stella (Municipalidad de San Lorenzo)

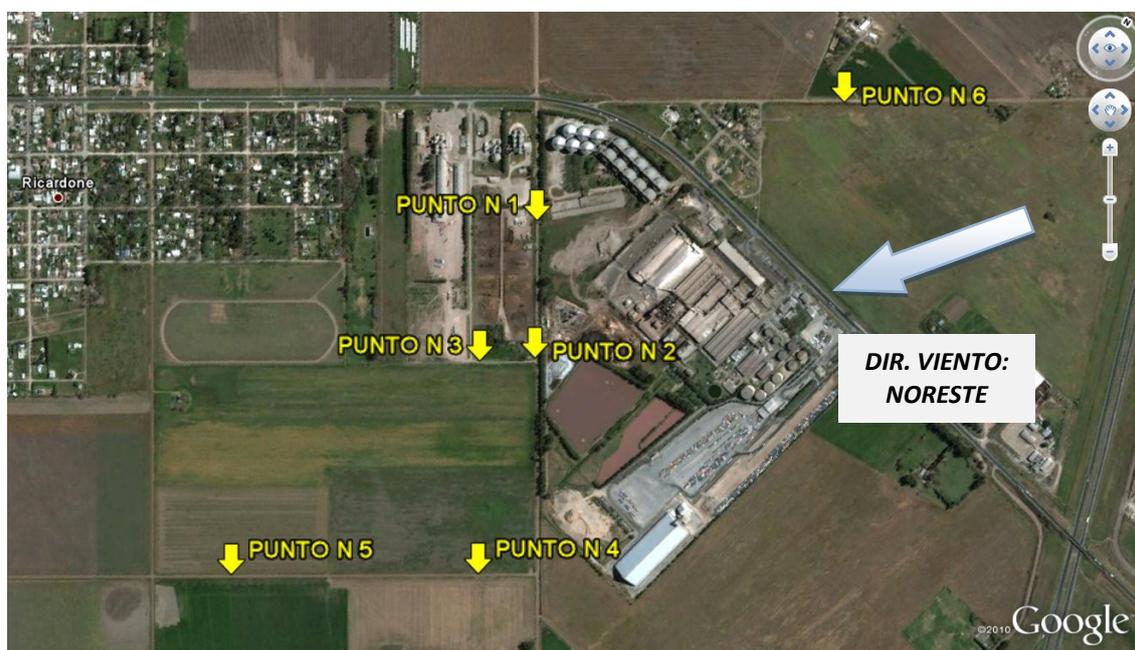
Figura 1. Ubicación de los Puntos de Monitoreo

Las estaciones de monitoreo N°1, N°2, N°3, N°4 y N°5 fueron ubicadas a sotavento de la pluma de humo proveniente del predio industrial perteneciente a Vicentin. La estación de monitoreo N° 6 fue ubicada a barlovento (blanco), (Ver figura 1).

En la figura 1 se muestra la imagen satelital de los Puntos de Monitoreo, identificando la dirección predominante del viento al momento de realizar el muestreo de calidad de aire.

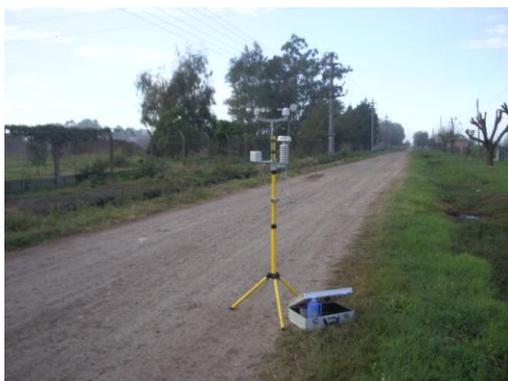
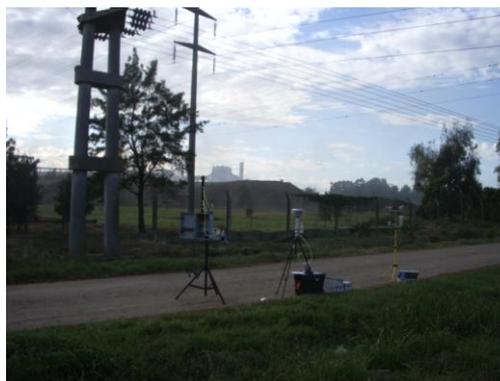
Figuras 19 y 20. Estación meteorológica instalada en el sitio.

- Bomba de bajo caudal, Marca Sensidyne, Modelo Gilian 5000, Serie N° 20100201011 y 20100901017.
- Cromatógrafo gaseoso FID/ECD, Marca Agilent Technologies, Modelo GC6820, Serie N° CN10857442.
- GPS, Marca Garmin, Modelo GPSMap 60 Cx.
- Estación meteorológica, Marca Sony, Modelo WS1081.
