Comitente:
MUNICIPALIDAD DE SAN LORENZO
Protocolo N°: MSL010

ANÁLISIS DE CALIDAD DE AIRE
Monitoreo de Sulfuro de Hidrógeno (H₂S)

Fecha de Emisión: 15/05/2012
Fecha del Monitoreo: 14/05/2012
Monitoreo Realizado por: Ing. Cintia Sica (BioGroup)
Sr. Alejandro Lastra (BioGroup)
Sr. Fernando Osuna (BioGroup)
Sr. Lucas Juárez (BioGroup)
Solicitado por: Sra. Mónica C. Patricelli (Municipalidad de San Lorenzo)
Lic. Andrés Stella (Municipalidad de San Lorenzo)

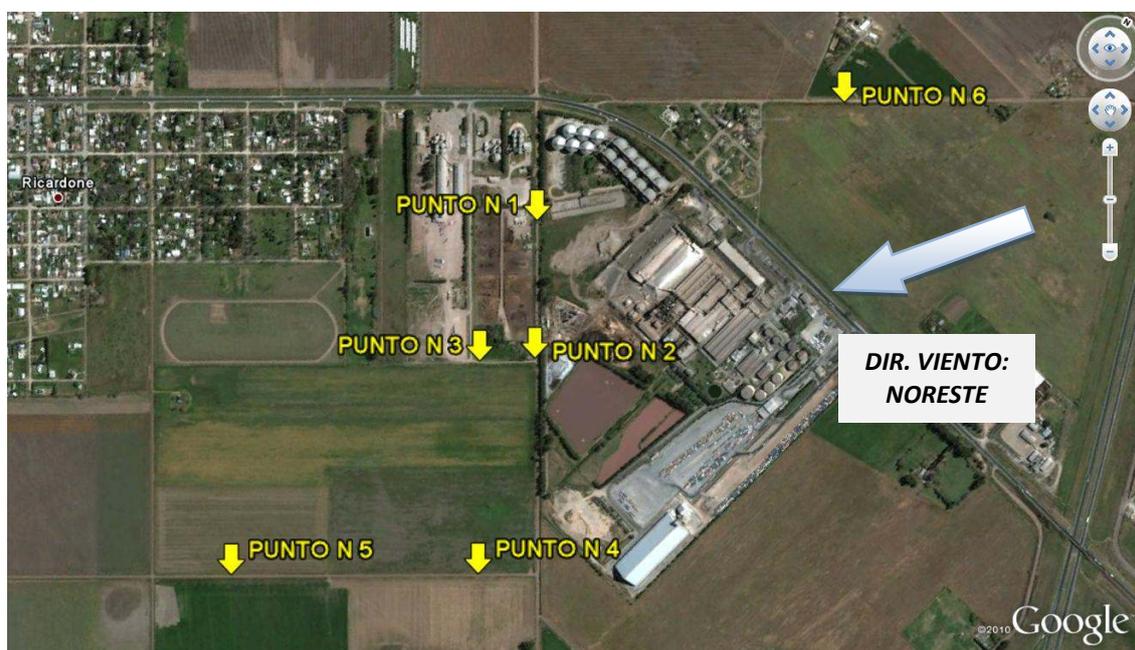
Figura 1. Ubicación de los Puntos de Monitoreo.

Las estaciones de monitoreo N°1, N°2, N°3, N°4 y N°5 fueron ubicadas a sotavento de la pluma de humo proveniente del predio industrial perteneciente a Vicentin. La estación de monitoreo N° 6 fue ubicada a barlovento (blanco), (Ver figura 1).

En la figura 1 se muestra la imagen satelital de los Puntos de Monitoreo, identificando la dirección predominante del viento al momento de realizar el muestreo de calidad de aire.

Punto de Monitoreo N° 1:	Coordenadas: S: 32° 45' 55.62"; O: 60° 46' 5.82"
Punto de Monitoreo N° 2:	Coordenadas: S: 32° 46' 4.74"; O: 60° 45' 59.04"
Punto de Monitoreo N° 3:	Coordenadas: S: 32° 46' 7.26"; O: 60° 46' 3.18"
Punto de Monitoreo N° 4:	Coordenadas: S: 32° 46' 21.30"; O: 60° 45' 56.0"
Punto de Monitoreo N° 5:	Coordenadas: S: 32° 46' 31.80"; O: 60° 46' 11.70"
Punto de Monitoreo N° 6:	Coordenadas: S: 32° 45' 34.89"; O: 60° 45' 47.93"

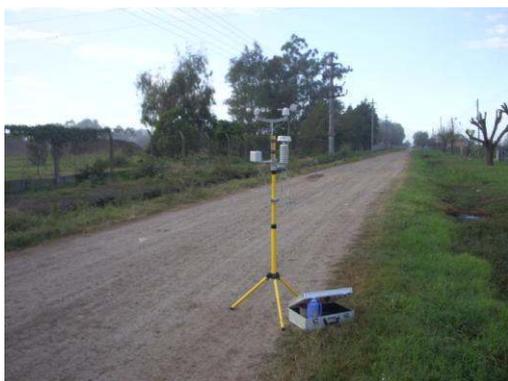
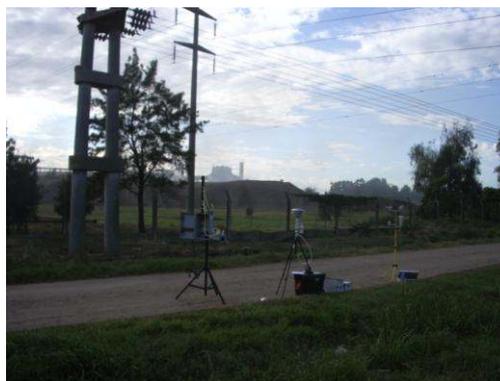
Figuras 19 y 20. Estación meteorológica instalada en el sitio.

- Bomba de bajo caudal, Marca Sensidyne, Modelo Gilian 5000, Serie N° 20100201011 y 20100901017.
- Espectrofotómetro UV Visible, Marca Biochrom, Modelo Libra S12, Serie N° 106010.
- GPS, Marca Garmin, Modelo GPSMap 60 Cx.
- Estación meteorológica, Marca Sony, Modelo WS1081.
